BITACORA ELECTRÓNICA DE OBRA

REGISTRO DE LA BITACORA Y FOTO DEL CUADERNO DE OBRA

Confirma Bitacora: Si	Nro Informe: 18	Fecha Informe: 06 - 06 - 2022	Nombre De La Obra: MEJORAMIENTO DE LA CARRETERA SANTA MARIA - SANTA TERESA - PUENTE HIDROELECTRICA MACHU PICCHU - ITEM B CONSTRUCCION DE TUNEL Y ACCESOS	Personal Encargado: MANUEL JAVIER FLORENCIO RADO		
Foto Bitacora:	Foto Bitacora 2:	Foto Bitacora 3:	Foto Bitacora 4:	Foto Bitacora 5:	Foto Bitacora 6:	
Ver imagen completa	Ver imagen completa	Ver imagen completa	Ver imagen completa	Ver imagen completa	Ver imagen completa

OBRA: MEJORAMIENTO DE LA CARRETERA SANTA MARÍA - SANTA TERESA - PUENTE HIDROELÉCTRICA MACHU PICCHU, ITEM B: "CONSTRUCCIÓN DE TUNEL Y ACCESOS"

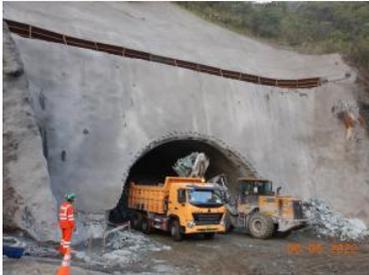
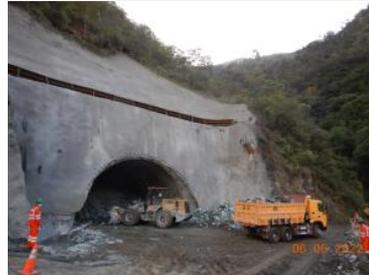
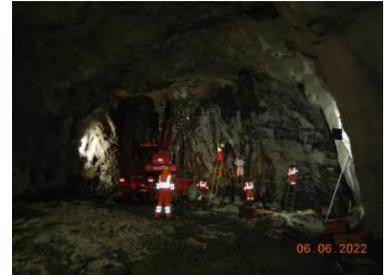
SE CONSTATÓ QUE SE VIENEN REALIZANDO TRABAJOS DE PERFORACIÓN, VOLADURA, ELIMINACIÓN Y TRANSPORTE DE MATERIAL EXCEDENTE Y SOSTENIMIENTO EN EL FRENTE DE LA BAHIA DE ESTACIONAMIENTO DEL TÚNEL DE LA PROGRESIVA DEL KM 7+100

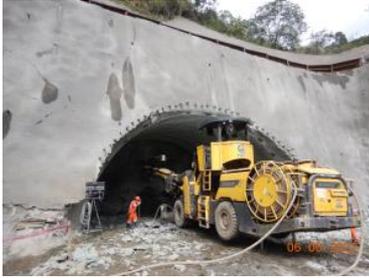
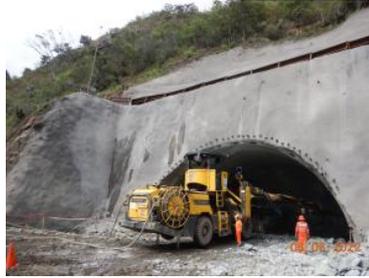
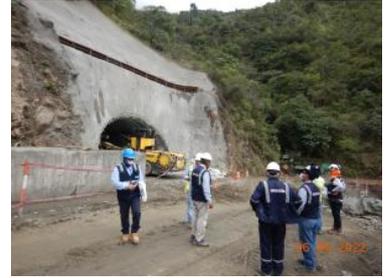
SE CONSTATÓ QUE SE VIENEN REALIZANDO LOS TRABAJOS PARA LA EXCAVACIÓN CON EQUIPO JUMBO ELECTROHIDRÁULICO EN EL FRENTE DE ENTRADA DEL TÚNEL SUBTERRÁNEO EN EL KM 6+252

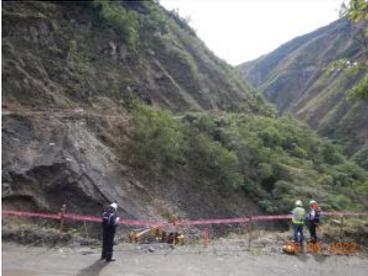
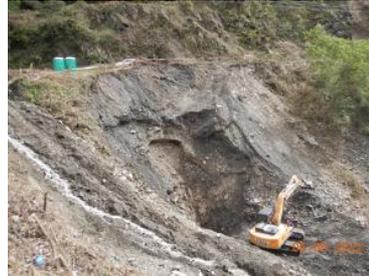
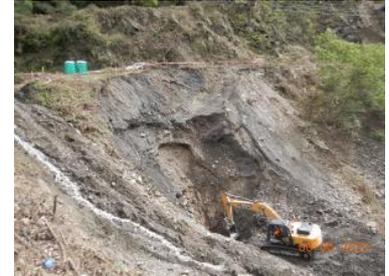
VIA DE ACCESO DE LA SALIDA DEL TUNEL EN EL KM 8+050

2.- Diferencias de la Información del Expediente Técnico de Obra con los resultados en campo informados por el Contratista respecto a suelo de Fundación del Muro de Concreto del Km 8+050.

SE CONSTATÓ QUE SE VIENEN REALIZANDO LAS ACTIVIDADES DE EVALUACION DEL TERRENO DE FUNDACIÓN PARA ESTRUCTURAS EN EL SECTOR DE LA VIA DE ACCESO DE LA SALIDA DEL TUNEL EN EL KM 8+050. SE EVIDENCIA QUE EL TALUD INFERIOR ESTA FORMADO POR MATERIAL SUELTO SUJETO A DERRUMBE AL SER REMOVIDO.

- Se recomienda a la administración de contratos de Provias Nacional programar reuniones virtuales ZOOM con la participación del Contratista y la Supervisión para evaluar los asuntos de las diferencias de información en campo con las mencionadas en el Expediente Técnico de Obra para optimizar la búsqueda de las soluciones técnicas necesarias para alcanzar las metas del proyecto.
