## BITACORA ELECTRÓNICA DE OBRA

OBRA: MEJORAMIENTO, CONSERVACIÓN POR NIVELES DE SERVICIO Y OPERACIÓN DEL CORREDOR VIAL: HUANUCO – LA UNIÓN – HUALLANCA – DV. ANTAMINA/ EMP. PE-3N (TINGO CHICO) – NUEVAS FLORES – LLATA – ANTAMINA, TRAMO III.

(TINGO CHICO - LA UNIÓN - HUALLANCA) TRAMO III DEL KM 102+819 AL KM 150+421  
LONG: 47.602 KM

SUPERVISIÓN DE OBRA: CONSORCIO SUPERVISOR LOUIS BERGER-HOB, CONTRATO DE SUPERVISIÓN DE OBRA: N° 144-2018-MTC/20.2

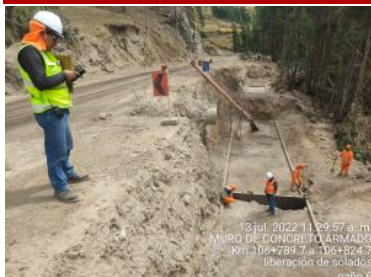
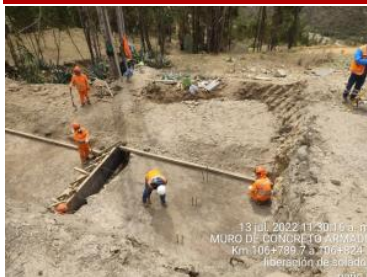
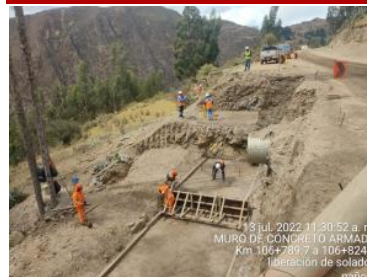
PROGRESIVA: KM 106+789

CONSTRUCCIÓN MURO DE CONTENCIÓN

EXCAVACIÓN Y ELIMINACIÓN DEL TERRENO NATURAL

ENCOFRADO DEL MURO CON PANELES FENÓLICOS METALICOS

COLOCACIÓN DE CONCRETO PARA SOLADO DE F'C = 100 KG/CM2

COLOCACIÓN DE CONCRETO PARA ZAPATA DE F'C = 210 KG/CM2

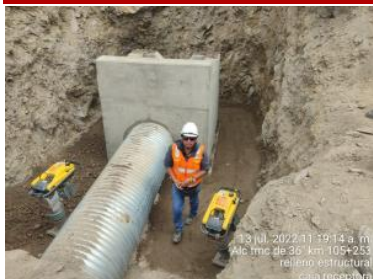
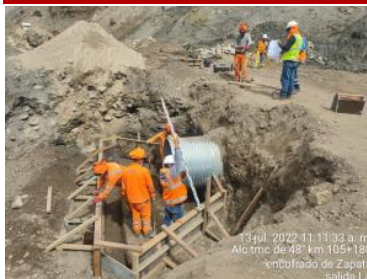
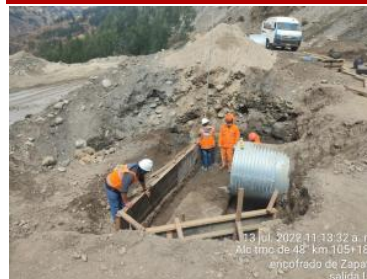
PROGRESIVA: KM 105+180

CONSTRUCCIÓN DE ALCANTARILLA

EXCAVACIÓN PARA CONSTRUCCIÓN DE ALCANTARIA DE TMC

SE VERIFICA EL COLOCADO DE CONCRETO DE F'C=175 KG/CM2 EN LAS ALCANTARILLAS

ALC. TMC Ø 36", SE PROCEDIO CON LA COLOCACIÓN DE CONCRETO F'C.175 KG/CM2, EN EL CABEZAL CON ALAS DE SALIDA

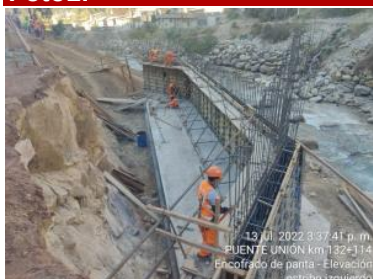
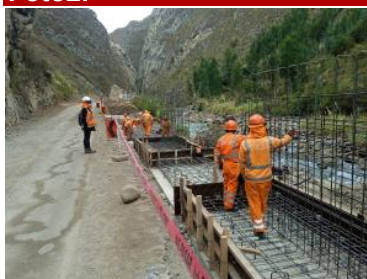
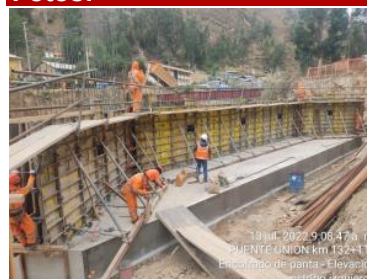
PROGRESIVA: KM 132+097.25 AL KM 132+130.75

CONSTRUCCIÓN DEL PUENTE UNIÓN

SECCIÓN COMPUESTA VIGA METÁLICA- LOSA DE CONCRETO
