## **BITACORA ELECTRÓNICA DE OBRA**

### **REGISTRO DE LA BITACORA Y FOTO DEL CUADERNO DE OBRA**

| Si | 44 | 20-03-2021 | Carretera Chuquicara-Puente Quiroz – Tauca-Cabana-Huandoval-Pallasca, Tramo: Tauca- Pallasca | NATALY SUSI CABALLON PAUCAR |

INFORME DIARIO N°44-2021-MNT. TAUCA-PALLASCA/NSCP

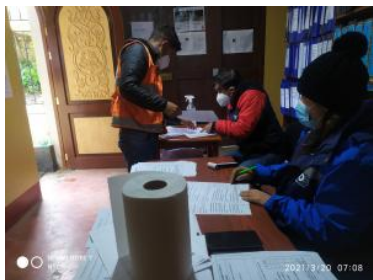
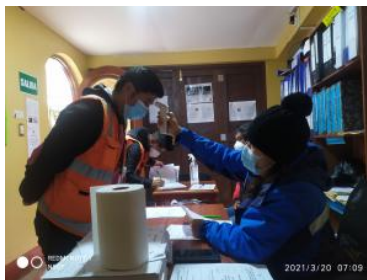
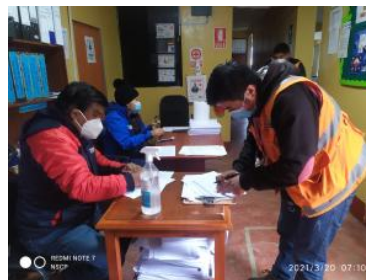
**-SE APRECIA AL ESPECIALISTA DE SEGURIDAD Y A LA ENFERMERA TOMANDO LA TEMPERATURA DE LOS COLABORADORES DE SUPERVISIÓN; LA ENFERMERA SE ENCUENTRA DE SALIDA O BAJADA.  
-CONTROL DEL RELLENADO DE LA FICHA SINTOMATOLOGICA.**

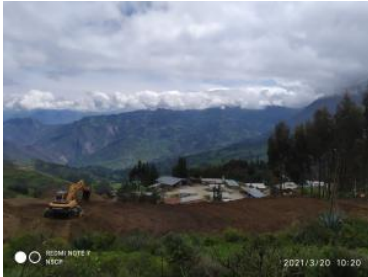
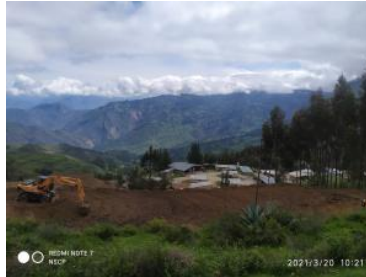
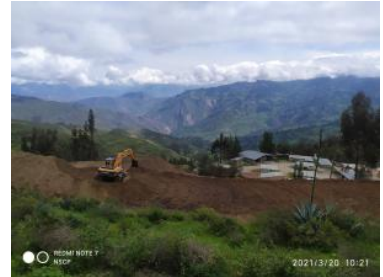
EXTRACCIÓN Y ACOPIO DE MATERIAL PARA SUB BASE EN LA CANTERA LLAPO  
UBICADO EN EL -0.63 KM DEL TRAMO DE INICIO.

MO: 1 CAPATAZ, 1 PERSONAL DE PISO, 1 OPERADOR, 2 VIGÍAS.  
EM: 1 EXCAVADORA SOBRE ORUGA.

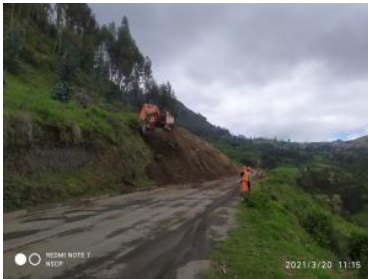
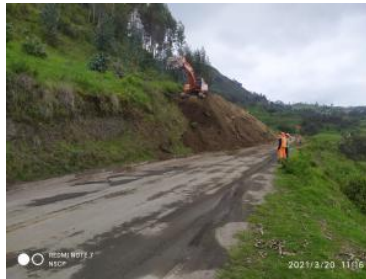
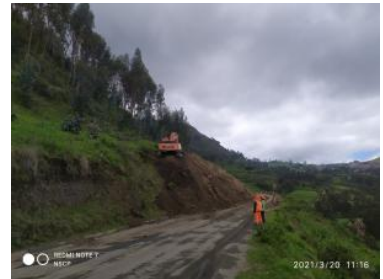
DESBROCE DE TOPSOIL Y CORTE DE TALUD UBICADA EN EL KM 2+400.  
-EN ESTE FRENTE SOLO SE ESTA REALIZANDO CORTE.

MO: 1 CAPATAZ, 1 OFICIAL, 2 VIGÍAS, 1 OPERADOR.  
EM: 1 EXCAVADORA SOBRE ORUGA.  
SUBCONTRATA "BC".

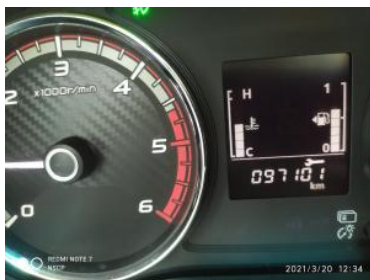
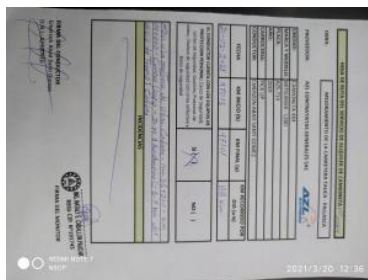
**Panel Fotográfico de la Bitacora de Obras****Personal Encargado:****NATALY SUSI CABALLON  
PAUCAR****Nivel:****No Aplica****Fecha De Fotografia:****20-03-2021****Actividades:****CONTROL DEL KILOMETRAJE DE LA CAMIONETA.****CDescripcion\_\_\_\_\_:****CONTROL DEL KILOMETRAJE DE LA CAMIONETA PARA LOS TRABAJOS DE  
MONITOREO.****Foto1:**

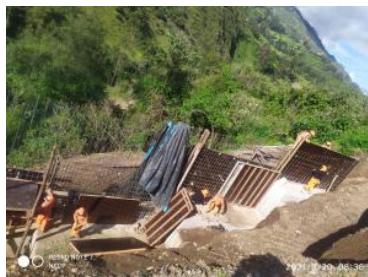
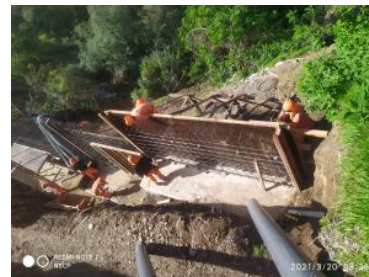
**Foto3:****Fecha Toma De Datos:****20-03-2021****Panel Fotográfico de la Bitacora de Obras****Personal Encargado:****NATALY SUSI CABALLON  
PAUCAR****Nivel:****No Aplica****Fecha De Fotografia:****20-03-2021****Actividades:****ENCOFRADO PARA PANTALLA DEL PAÑO 7 Y 8 KM 36+275-KM 36+315****CDescripcion\_\_\_\_\_:****MO: 1 CAPATAZ, 3 OPERARIOS, 6 PEONES  
EM: 1 TALADRO, HERRAMIENTAS MANUALES****Foto1:****Foto2:**

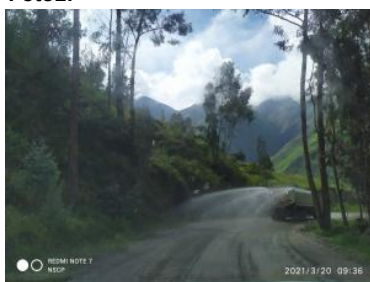
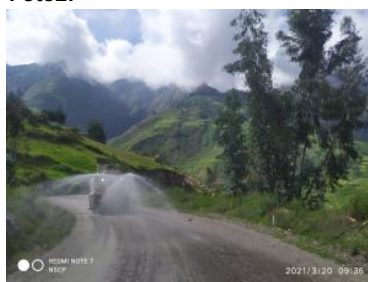
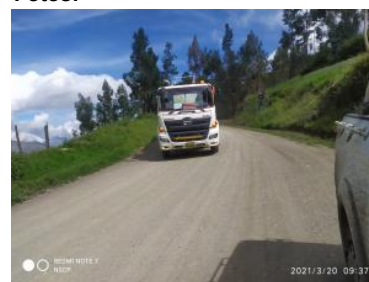
**Personal Encargado:**
**NATALY SUSI CABALLON  
PAUCAR**
**Nivel:**
**No Aplica**
**Fecha De Fotografia:**
**20-03-2021**
**Actividades:**
**RIEGO PARA CONTROLAR EL POLVO KM 12+500 KM 16+000**
**CDescripcion\_\_\_\_\_:**
**MO: 1 OPERADOR.  
EM: 1 CISTERNA.**
**Foto1:**

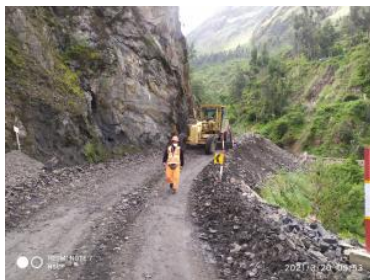
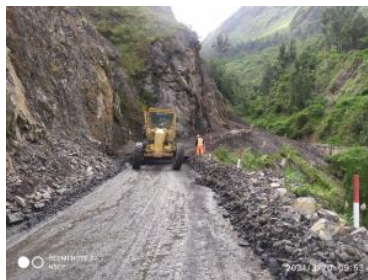
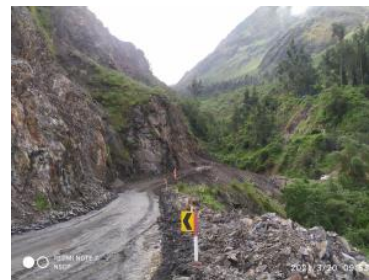
**Personal Encargado:**
**NATALY SUSI CABALLON  
PAUCAR**
**Nivel:**
**No Aplica**
**Fecha De Fotografia:**
**20-03-2021**
**Actividades:**
**LIMPIEZA DE MATERIAL CORTADO PARA GENERAR TRANSITABILIDAD EN EL  
KM7+890.**
**CDescripcion\_\_\_\_\_:**
**MO: 1 CAPATAZ, 1 OFICIAL, 1 OPERADOR.  
EM: 1 MOTONIVELADORA.**
**Foto1:**

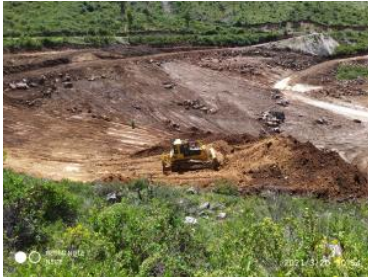
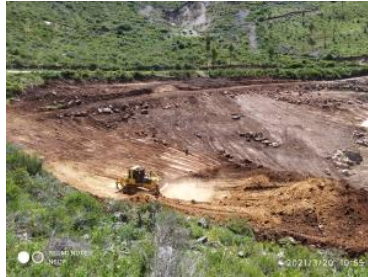
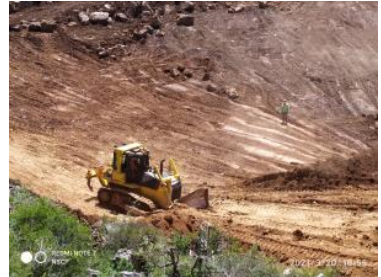
DESBROCE DE TOPSOIL PARA AMPLIACIÓN DE ACCESOS EN DME 1  
HUACHASPINA (APROBADA EN EL ADICIONAL N° 01) UBICADO A -6.7 KM DEL  
INICIO DEL TRAMO.

MO: 1 CAPATAZ, 1 OPERADOR.  
EM: 1 TRACTOR SOBRE ORUGA.

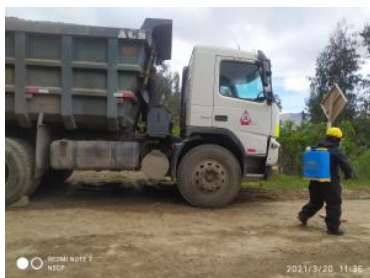
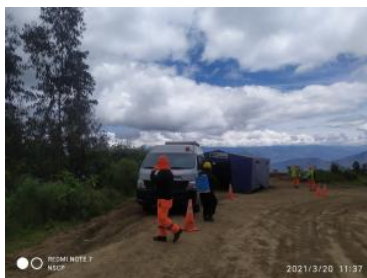
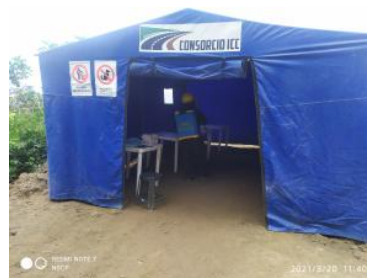
**Personal Encargado:**
**NATALY SUSI CABALLON  
PAUCAR**
**Nivel:**
**No Aplica**
**Fecha De Fotografia:**
**20-03-2021**
**Actividades:**
**DESINFECCIÓN DE LAS UNIDADES DE TRANSPORTE, COMEDORES Y BAÑOS EN EL KM 4+050.**
**CDescripcion\_\_\_\_\_:**
**MO: PERSONAL ENCARGADO DE LA DESINFECCIÓN**
**Foto1:**

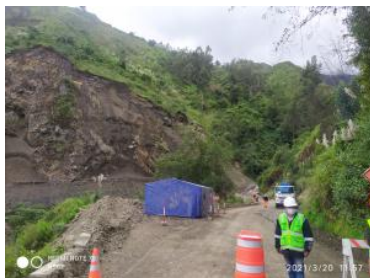
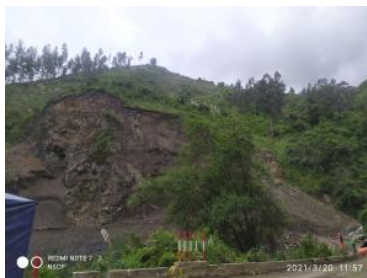
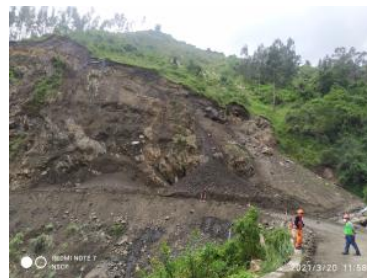
**Personal Encargado:**
**NATALY SUSI CABALLON  
PAUCAR**
**Nivel:**
**No Aplica**
**Fecha De Fotografia:**
**20-03-2021**
**Actividades:**
**CORTE DE BANQUETA N°5 UBICADOS EN EL KM 7+890- KM 7+910.**
**CDescripcion\_\_\_\_\_:**
**MO: 1 CAPATAZ, 1 OFICIAL, 1 OPERADOR, 2 VIGÍAS, 1 INGENIERO PREVENCIÓNISTA.  
EM: 1 EXCAVADORA SOBRE ORUGA.**
**Foto1:**

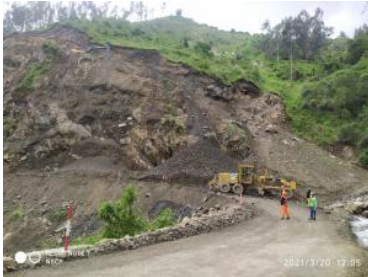
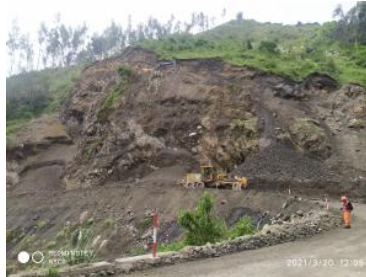
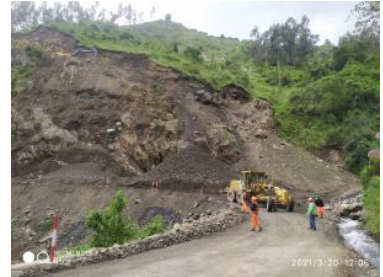
PERFILADO DE LA PLATAFORMA POR EL MATERIAL CORTADO PARA GENERAR  
TRANSITABILIDAD EN EL KM 7+890.

MO: 1 CAPATAZ, 1 OFICIAL, 1 OPERADOR.  
EM: 1 MOTONIVELADORA.
