# BITACORA ELECTRÓNICA DE OBRA

Confirma Bitacora:	Nro Informe:	Fecha Informe:	Nombre De La Obra:	Personal Encargado:
Si	N° 016-PVN - MJQY - 2022	03-02-2022	MEJORAMIENTO DE LA CARRETERA HUANUCO-CONOCOCHA, SECTOR: HUANUCO-LA UNION-HUALLANCA, RUTA PE-3N, HUANUCO - LA UNION - HUALLANCA, TR 3	MICHAEL JESUS QUISPE YAURI.

OBRA: MEJORAMIENTO, CONSERVACIÓN POR NIVELES DE SERVICIO Y OPERACIÓN DEL CORREDOR VIAL: HUANUCO – LA UNIÓN – HUALLANCA – DV. ANTAMINA/ EMP. PE-3N (TINGO CHICO) – NUEVAS FLORES – LLATA – ANTAMINA, TRAMO III.

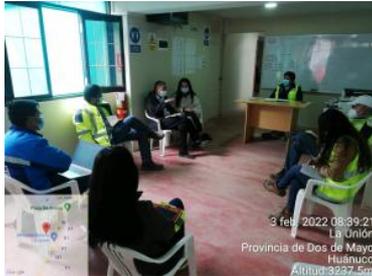
**Foto1:**

01 MONITOR DE OBRA TRAMO 3, 01 RESIDENTE DE OBRA, ESPECIALISTA DE RELACIONES COMUNITARIAS DEL CONTRATISTA CR20, ESPECIALISTA DE SEÑALIZACIÓN DEL CONTRATISTA CR20, ESPECIALISTA DEL PACRI DE LA SUPERFVSIÓN DE OBRA, ESPECIALISTA DE SEGURIDAD DE LA SUPERVISIÓN DE OBRA.
