DIAGRAMA DE CANTERAS Y FUENTES DE AGUA

CONSORCIO CESEL-CAL Y MAYOR
 Mejoramiento y Conservación del Corredor Vial
 Lima-Canta-Huayllay-Dv. Cochamarca-Emp. 3N
 Ing. Octaviano Ubillús Jiménez
 Jefe de Supervisión

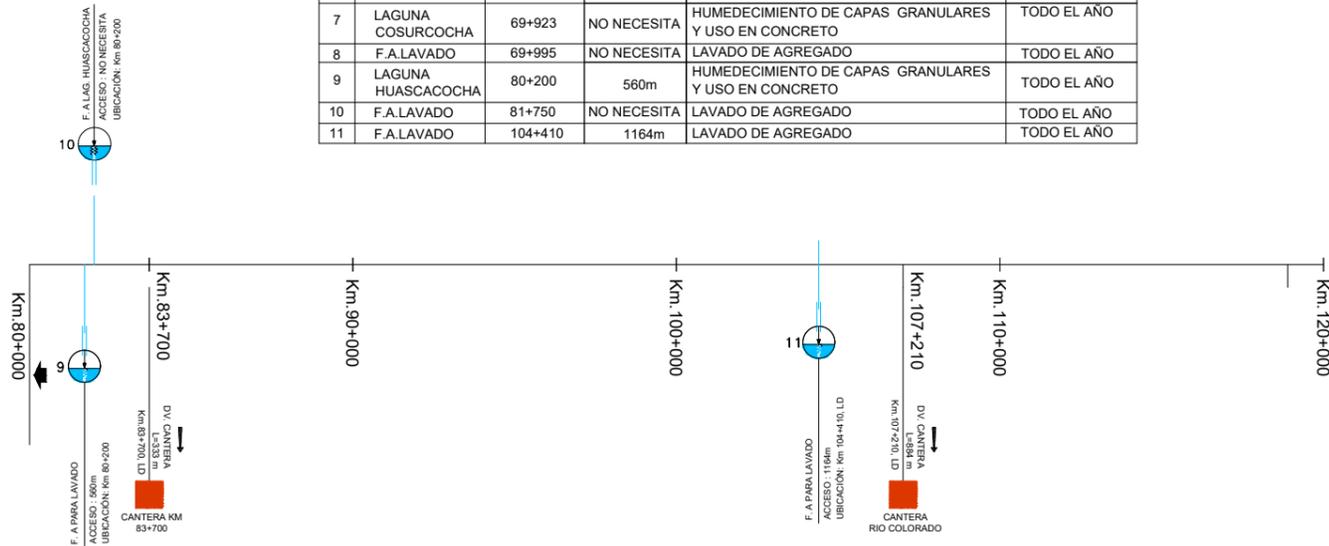
FUENTES DE AGUA

Cantera Km 83+700		
UBICACIÓN:	: Km 83+700 LADO DERECHO DE LA CARRETERA.	
ACCESO	: EN LA ETAPA DE EXPLOTACION SE REQUERIRA LA CONSTRUCCION DE UN ACCESO DE 333 M.	
DESCRIP. DEL MATERIAL	: AFLORAMIENTOS DE ROCA SEDIMENTARIA COMPUESTO POR CALCITAS, DESTINADA PARA USOS DIVERSOS.	
PROPIETARIO	: COMUNIDAD CAMPESINA DE HUAYLLAY	
DISPONIBILIDAD	: EN TRAMITE	
AREA (m2)	: 61,478	
PROF. EXPLOT. (m)	: VARIABLE	
LIMPIEZA (m)	: 0.00	
VOL. BRUTO (m3)	: 1,657,978	
VOL. NETO (m3)	: 1,657,978	
VOL. UTIL (m3)	: 1,615,483	
VOL. DESECHABLE (m3)	: 42,496	
EFICIENCIA (%)	: 97	
FORMA DE EXPLOT.	: VOLADURA, EXCAVADORA, CARGADOR, TRACTOR Y VOLQUETE.	
EPOCA DE EXPLOT.	: TODO EL AÑO	
USOS	REND.FINAL	TRATAMIENTO
RELLENO ESTRUCTURAL	12%	Zarandeo producto de la voladura.
TERRAPLEN Y MEJORAMIENTOS	12%	Zarandeo producto de la voladura.
SUB BASE	97%	Voladura, Trituración(*), zarandeo, mezclado y homogenización.
BASE	97%	Voladura, Trituración(*), zarandeo, mezclado y homogenización.

Cantera Rio Colorado - km 107+210		
UBICACIÓN:	: Km 83+700 LADO DERECHO DE LA CARRETERA.	
ACCESO	: EN LA ETAPA DE EXPLOTACION SE REQUERIRA MEJORAMIENTO DEL ACCESO EXISTENTE DE 884m.	
DESCRIP. DEL MATERIAL	: DEPOSITO ALUVIAL, GRAVAS Y CANTO RODADO DESTINADA PARA USOS DIVERSOS.	
PROPIETARIO	: COMUNIDAD CAMPESINA DE SAN PEDRO DE PARI	
DISPONIBILIDAD	: APROBADO	
AREA (m2)	: 106,084	
PROF. EXPLOT. (m)	: 4.50	
LIMPIEZA (m)	: 0.00	
VOL. BRUTO (m3)	: 463,347	
VOL. NETO (m3)	: 357,263	
VOL. UTIL (m3)	: 346,857	
VOL. DESECHABLE (m3)	: 116,490	
EFICIENCIA (%)	: 76	
FORMA DE EXPLOT.	: EXCAVADORA, CARGADOR, TRACTOR Y VOLQUETE.	
EPOCA DE EXPLOT.	: TODO EL AÑO	
USOS	REND.FINAL	TRATAMIENTO
RELLENO ESTRUCTURAL	71%	Extracción directa y zarandeo.
TERRAPLEN Y MEJORAMIENTOS	85%	Extracción directa y zarandeo.
SUB BASE	76%	Lavado, zarandeo, mezclado y homogenización.
BASE	92%	Lavado(**), Trituración(*), zarandeo, mezclado y homogenización.
